**UNA MIRADA A LA ARQUITECTURA
MODERNA DE TUNJA:
OBRA DEL INGENIERO ARQUITECTO
ERNESTO MUÑOZ NAVARRO**

RECONOCER
NUESTRO PATRIMONIO

Una mirada a la arquitectura moderna de Tunja: obra del ingeniero arquitecto Ernesto Muñoz Navarro / [Marcela Eunice Pinilla Rodríguez ... [et al.]; fotografía, Marcela N. Arango P.; ilustración, Luis Fernando Robles]. -- Tunja: Universidad de Boyacá, 2022.

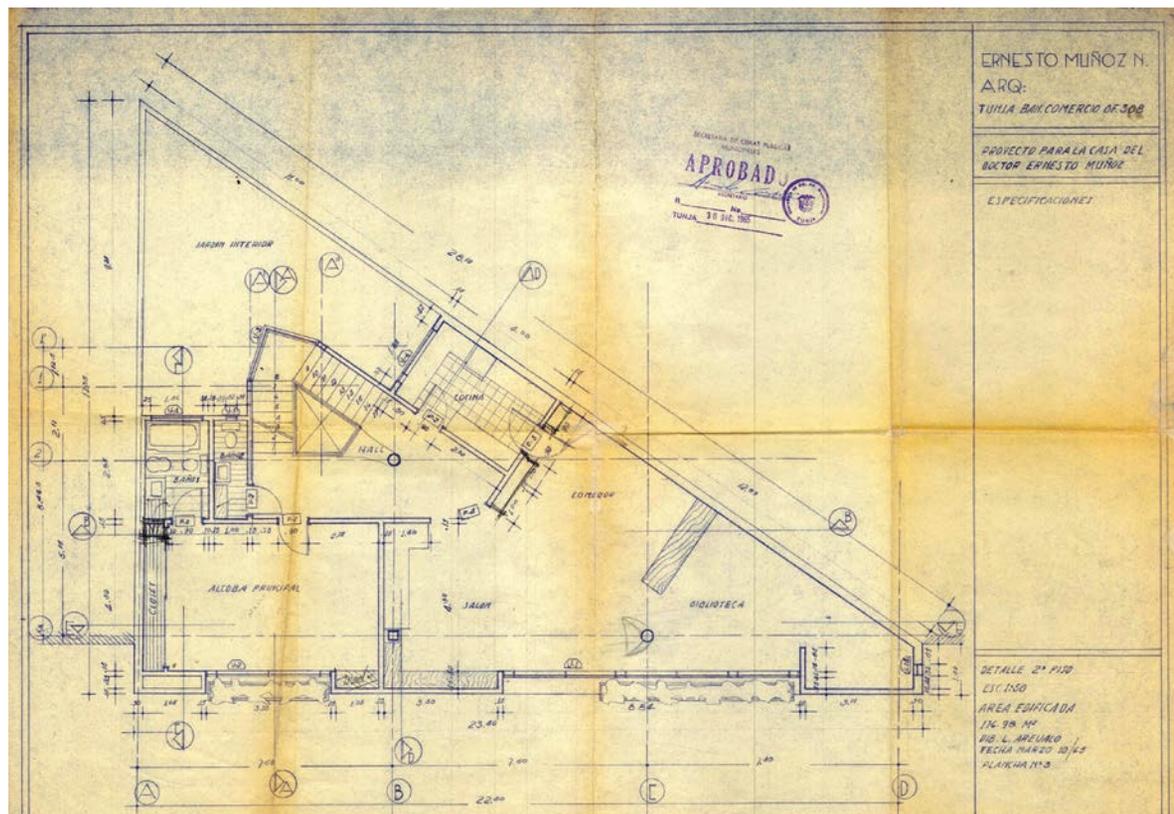
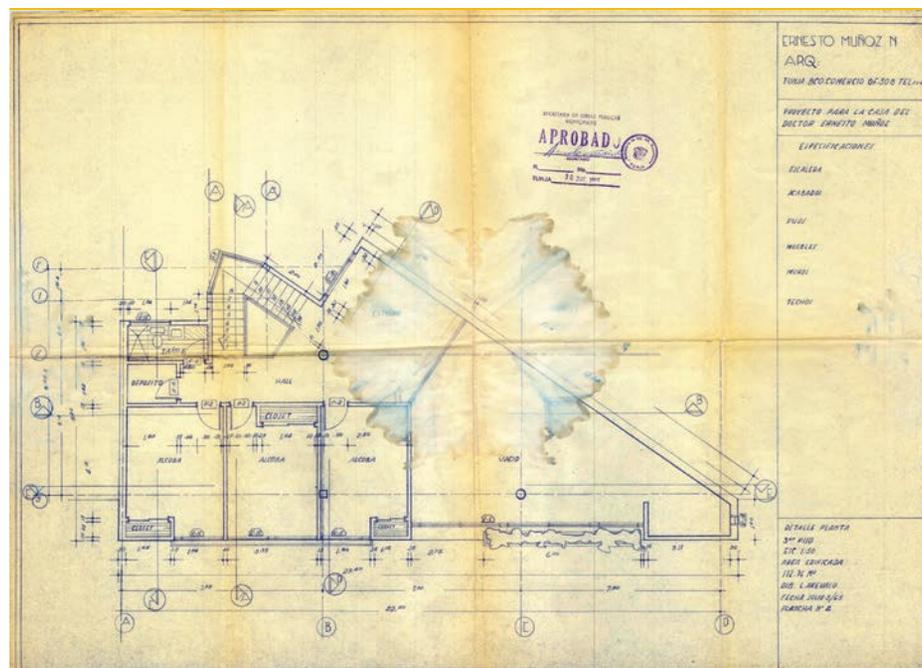
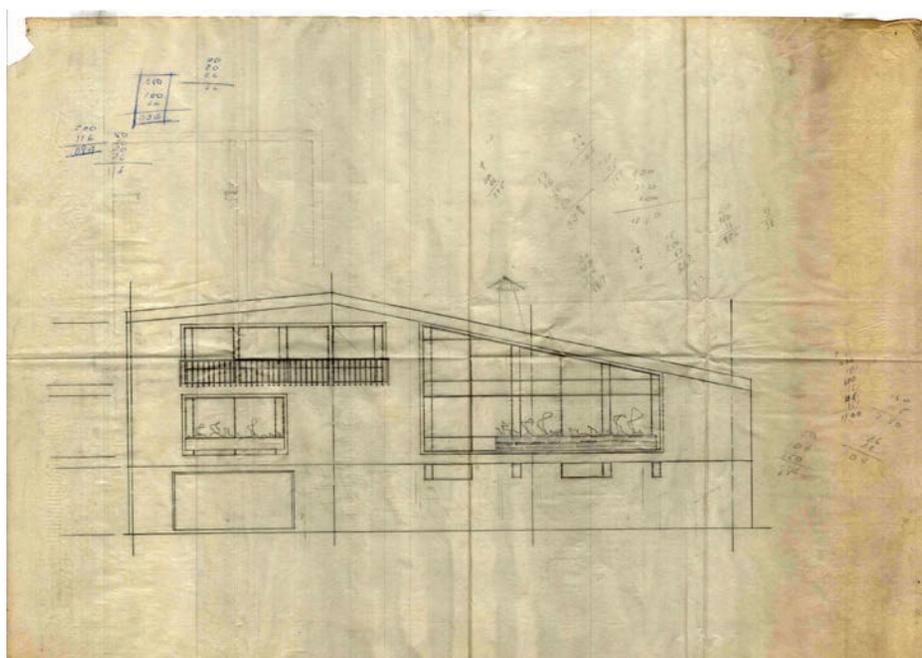
Figura 7. Planos originales de la casa de Ernesto Muñoz Navarro

Respondiendo a la forma triangular del lote, la escalera actúa como eje ordenador y central de la edificación e integra el área construida con el área libre, que corresponde a un patio en la esquina interior del predio.

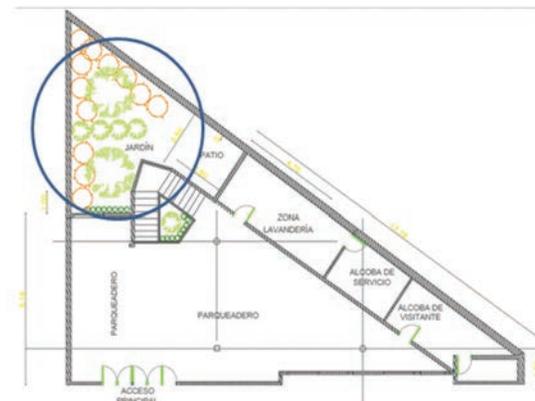
Figura 15. Patio interior de la vivienda de Ernesto Muñoz Navarro

Patio. La edificación cuenta con un patio interior libre, tratado como zona emperadada, en el que se destaca un olmo.

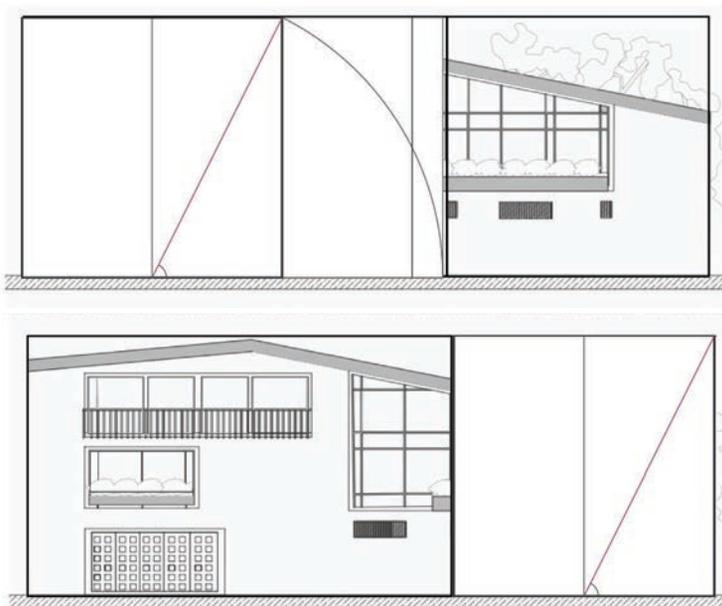
Figura 16. Análisis de las proporciones de la fachada. Proporción áurea

El rectángulo resultante se dividió en tres partes iguales, a partir de las cuales se realizaron varias proporciones. La primera parte determinó el punto de la cumbrera (A).

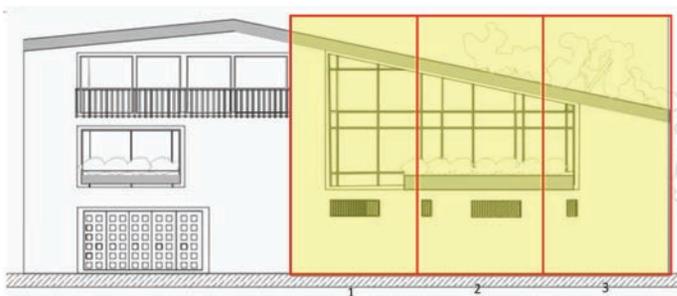
Figura 19. Análisis de las proporciones de la fachada. División en tres partes del rectángulo de la derecha

Ahora, el rectángulo de la derecha se divide en tres partes iguales.

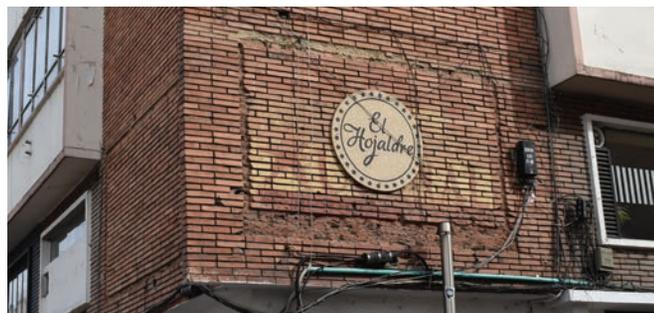
Figura 24. Daño producido en la fachada del edificio Hermanos Fonseca por el aviso del Banco Uconal

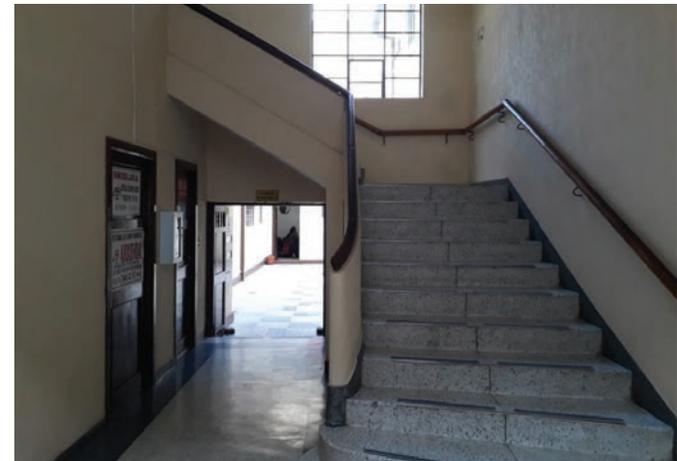
Figura 27. Puntos fijos del edificio Hermanos Fonseca

Puntos fijos. La edificación cuenta con un punto fijo principal de amplias dimensiones, que conduce desde el primer piso hasta el tercer piso, y un punto fijo secundario al fondo del patio, que conduce de manera independiente del primero al segundo piso. Ambos son originales de la edificación.

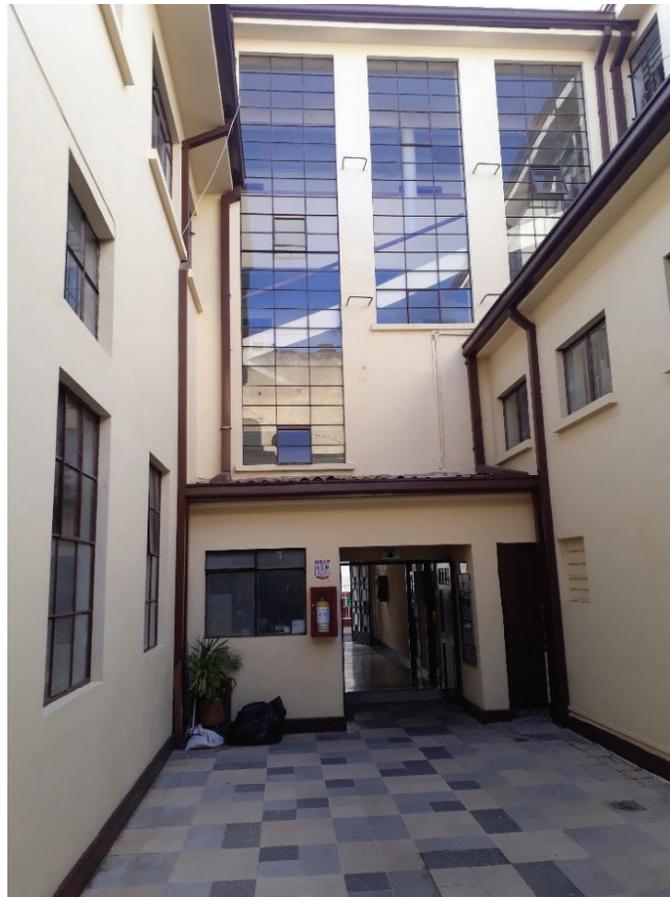
Figura 31. Patio del edificio Hermanos Fonseca, en el 2° piso

Patio. La edificación tiene un patio interior en el nivel de terreno, cuya proporción entre ancho y alto lo hace un espacio óptimo para iluminación y ventilación de todos los pisos.

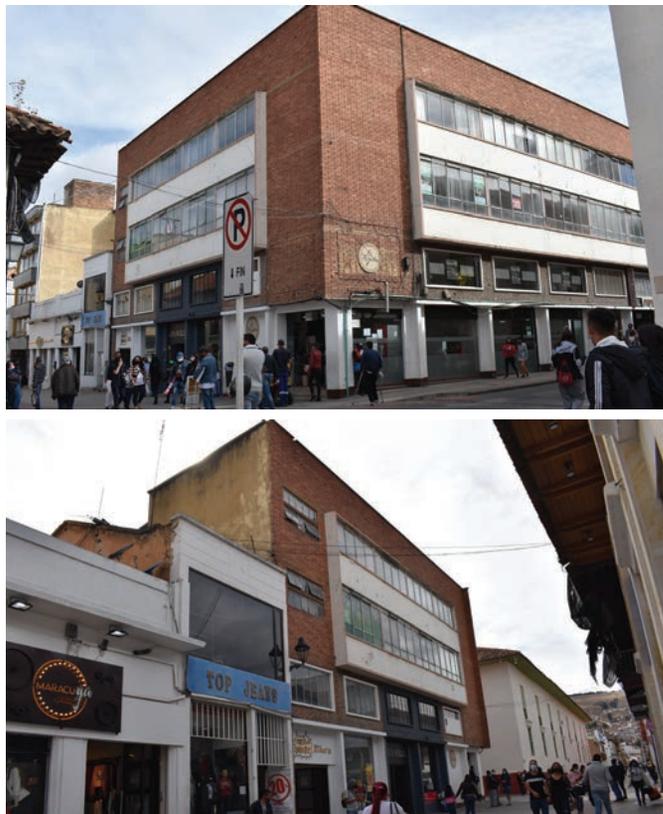
Figura 34. Fachadas del edificio Hermanos Fonseca

Fachada. Ambas fachadas principales tienen un plano en ladrillo a la vista. Del paramento sobresale un volumen en el que se aprecia la ventanería corrida en segundo y tercer piso. Bajo este volumen, y sobre el plano en ladrillo, los ventanales iluminan los mezanines de los locales y se proyectan al primer piso por los accesos y la ventanería de los locales. Como detalle de diseño se muestran las pequeñas ventanas hacia la izquierda en los planos de ambas fachadas.

Acabados. Las fachadas del edificio muestran materiales como ladrillo, vidrio, acabado en pintura y carpintería metálica. En su interior, las escaleras son de granito con barandas de madera. El piso del primer nivel es en mármol y el de los superiores en madera. Como elemento de fachada se destaca su ornamentación de diseño sobrio. La puerta de entrada al edificio es el único elemento ornamentado de carpintería metálica en todo el edificio.

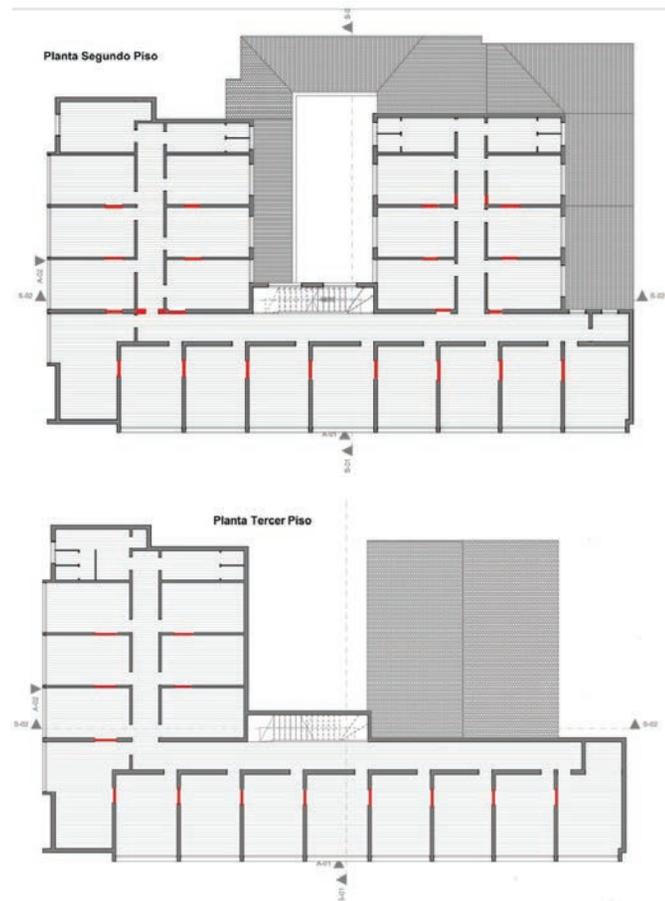
Figura 36. Puertas eliminadas en segundo y tercer piso del edificio Hermanos Fonseca

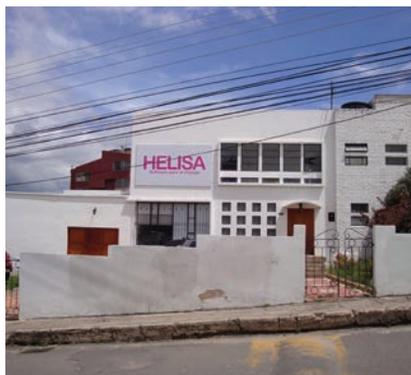
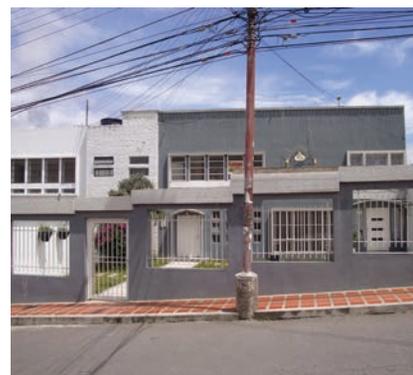
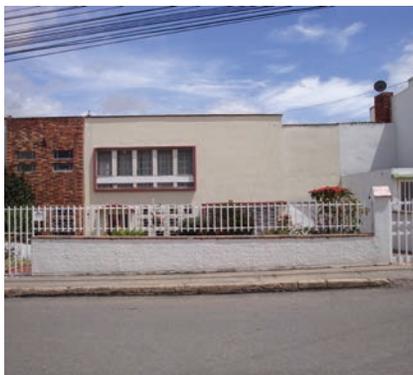
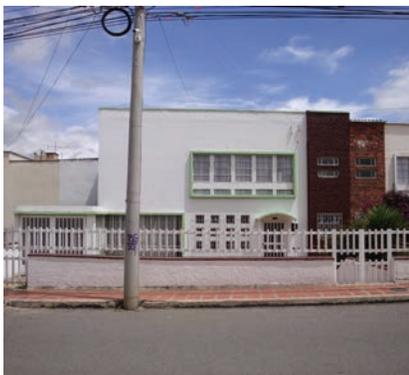
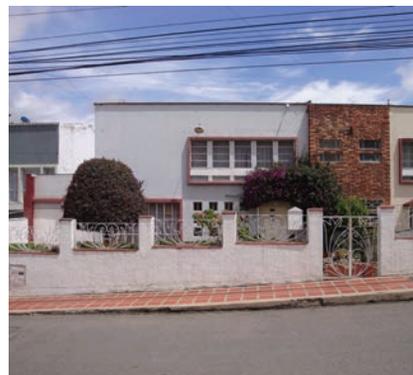
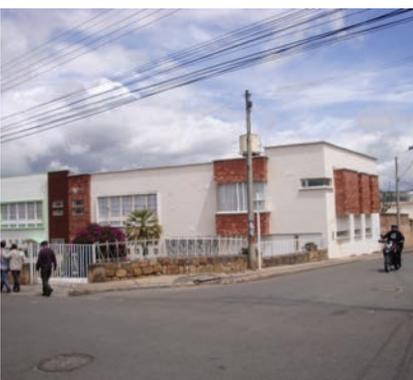
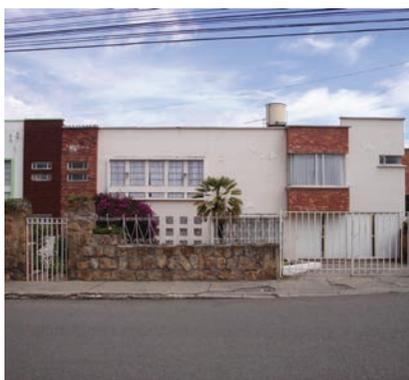
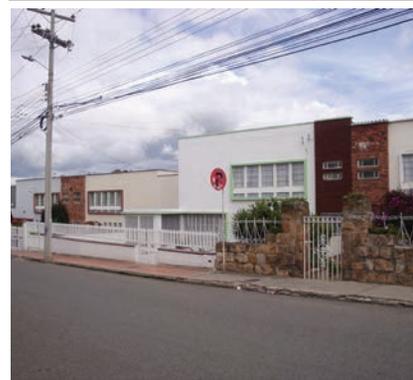
Figura 38. Conjunto de casas construidas por el ingeniero arquitecto Ernesto Muñoz Navarro en el barrio Maldonado. Fachadas sobre la carrera 9 costado oriental

Las siguientes fotos muestran las fachadas actuales de las casas diseñadas y construidas por el ingeniero arquitecto Ernesto Muñoz Navarro. En general, todavía la mayor parte conservan sus características morfológicas y volumétricas originales, lo que las hizo merecedoras de la declaratoria de Bien de Interés Cultural por el Plan Especial de Manejo y Protección de Tunja, con la Resolución 428 de 2012 y la cartografía normativa referente al plano PRO 02: Niveles permitidos de intervención.

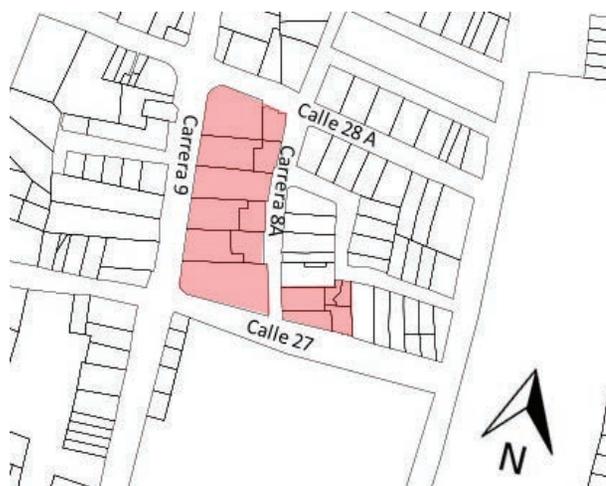
Figura 39. Localización casas del ingeniero arquitecto Ernesto Muñoz Navarro en el barrio San José

En lo que en esa época era la periferia de Tunja, el Ing. Arq. construyó un conjunto de casas unifamiliares localizadas entre las calles 27 y 28A y las carreras 9 y 8A. Su ubicación se ilustra en el siguiente plano.

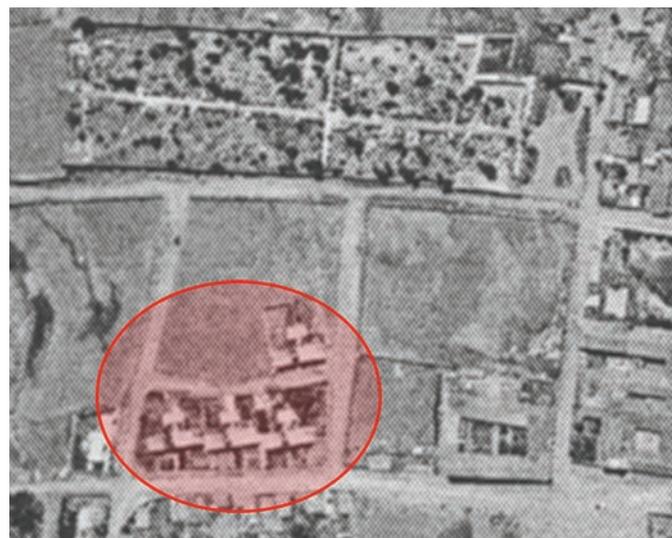
Figura 40. Localización de las casas en serie diseñadas por el Ing. Arq. Ernesto Muñoz Navarro en el barrio San José, según aerofotografía de 1957

La aerofotografía de 1957 muestra las casas en cuestión como primeras edificaciones en el sector.

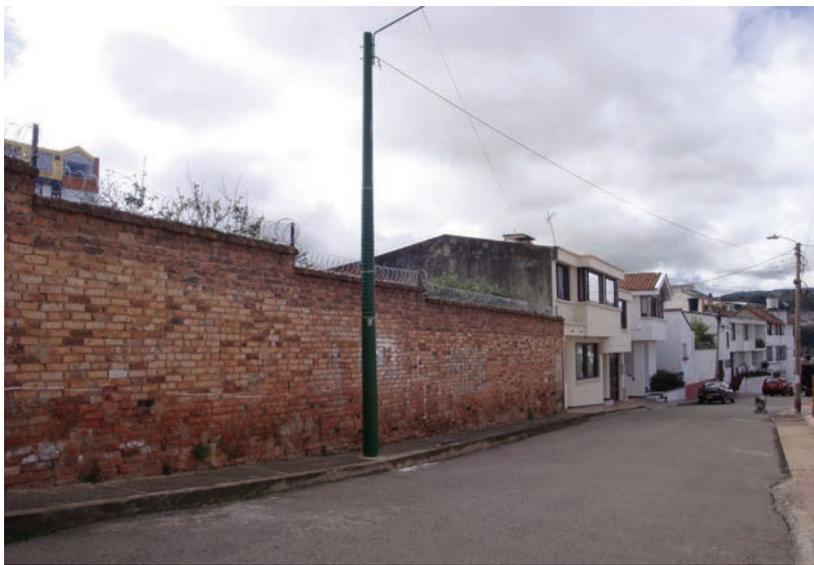
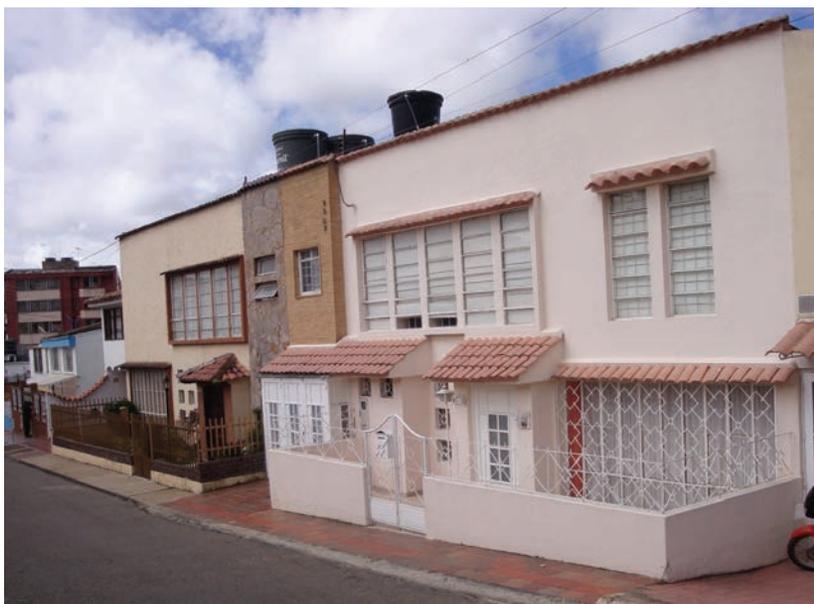
Figura 41. Frentes sobre la carrera 8A costado oriental y occidental

Los predios de la manzana entre las carreras 8A y 9 se caracterizaban por tener doble frente, y su acceso era solo sobre la carrera 9. Con el tiempo, los predios fueron subdivididos predialmente y, dada la amplitud de los jardines posteriores, se construyeron casas sobre la carrera 8A. No todos los predios fueron subdivididos; aún tres casas conservan su jardín posterior.

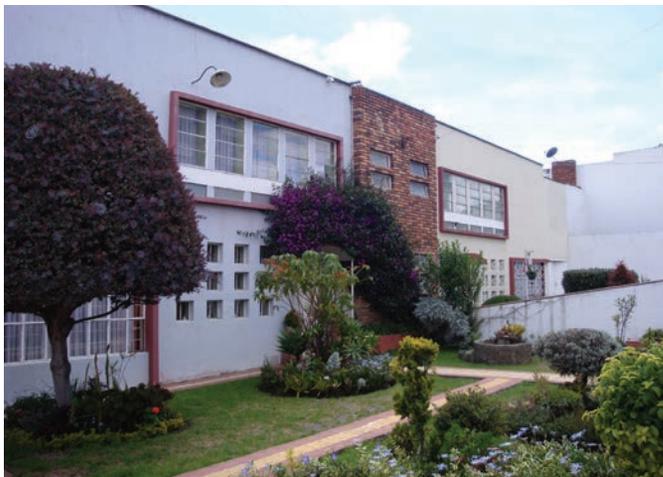
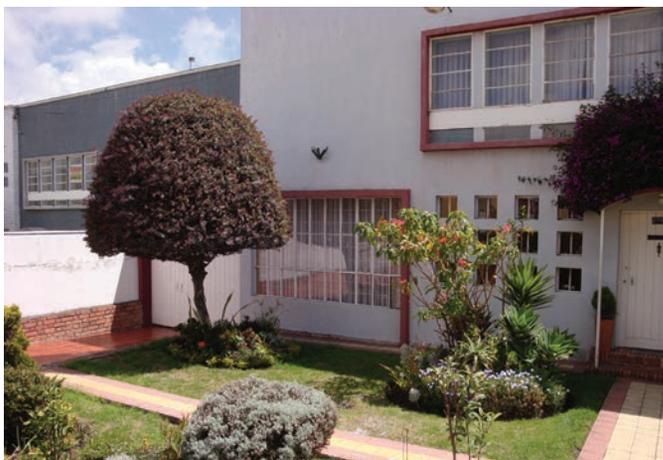
Figura 45. Antejardín de la edificación

Áreas verdes libres. El primer elemento tipológico es el área verde libre de las casas originales, que está representado en el antejardín, el aislamiento lateral y el aislamiento posterior. El antejardín con profundidad de 6 m, el aislamiento posterior con profundidad de 15 m y el aislamiento lateral con ancho de 3 m rodeaban la casa, lo que implica que rodean la casa hasta unirse en el aislamiento lateral. Si bien el garaje ubicado en el aislamiento lateral era tratado como zona dura, se percibía la continuidad espacial representada por un 75 % de área libre.

Que las casas hubieran sido diseñadas como casas pareadas, aumentaba la percepción de volúmenes sueltos en el espacio, propios de la arquitectura moderna. Este concepto se observa en urbanizaciones modernas como el barrio Niza en Bogotá.

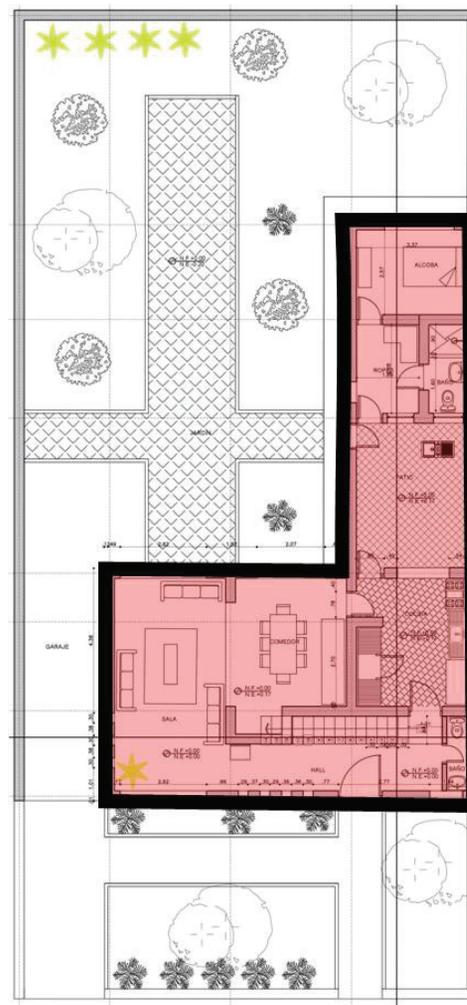
Figura 46. Ocupación del predio

Ocupación. El predio tiene una ocupación en forma de "L", formada por un volumen de 2 pisos contra el frente del predio, y uno de un piso adosado hacia la parte posterior.

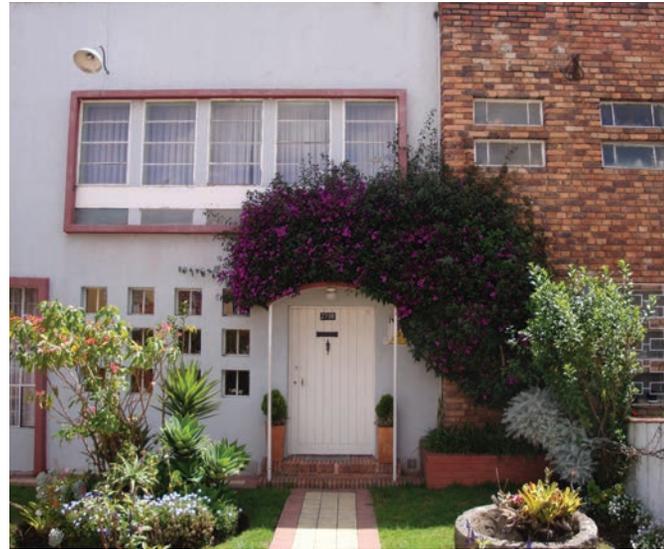
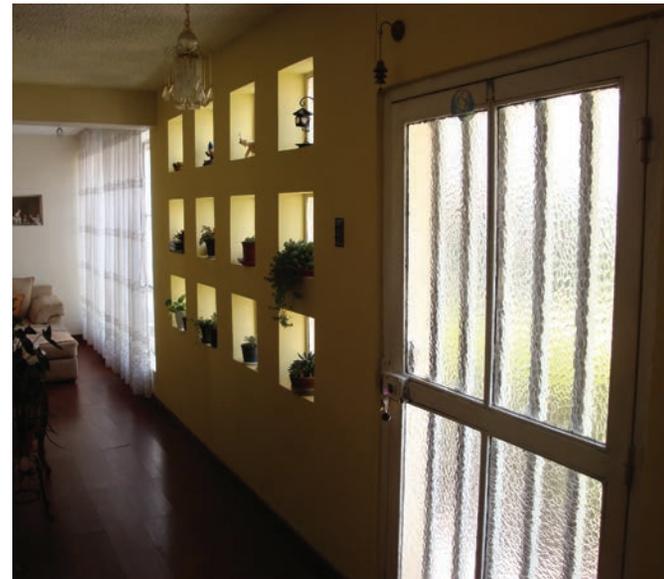
Figura 48. Acceso original de las edificaciones

Acceso. La edificación cuenta con un acceso peatonal y uno vehicular, con circulaciones delimitadas en la zona de antejardín. El acceso vehicular continúa por el aislamiento lateral y conecta con el aislamiento posterior, mientras que el acceso peatonal conduce a un hall de acceso de dimensiones reducidas (1,50 m aproximadamente), delimitado por la escalera.

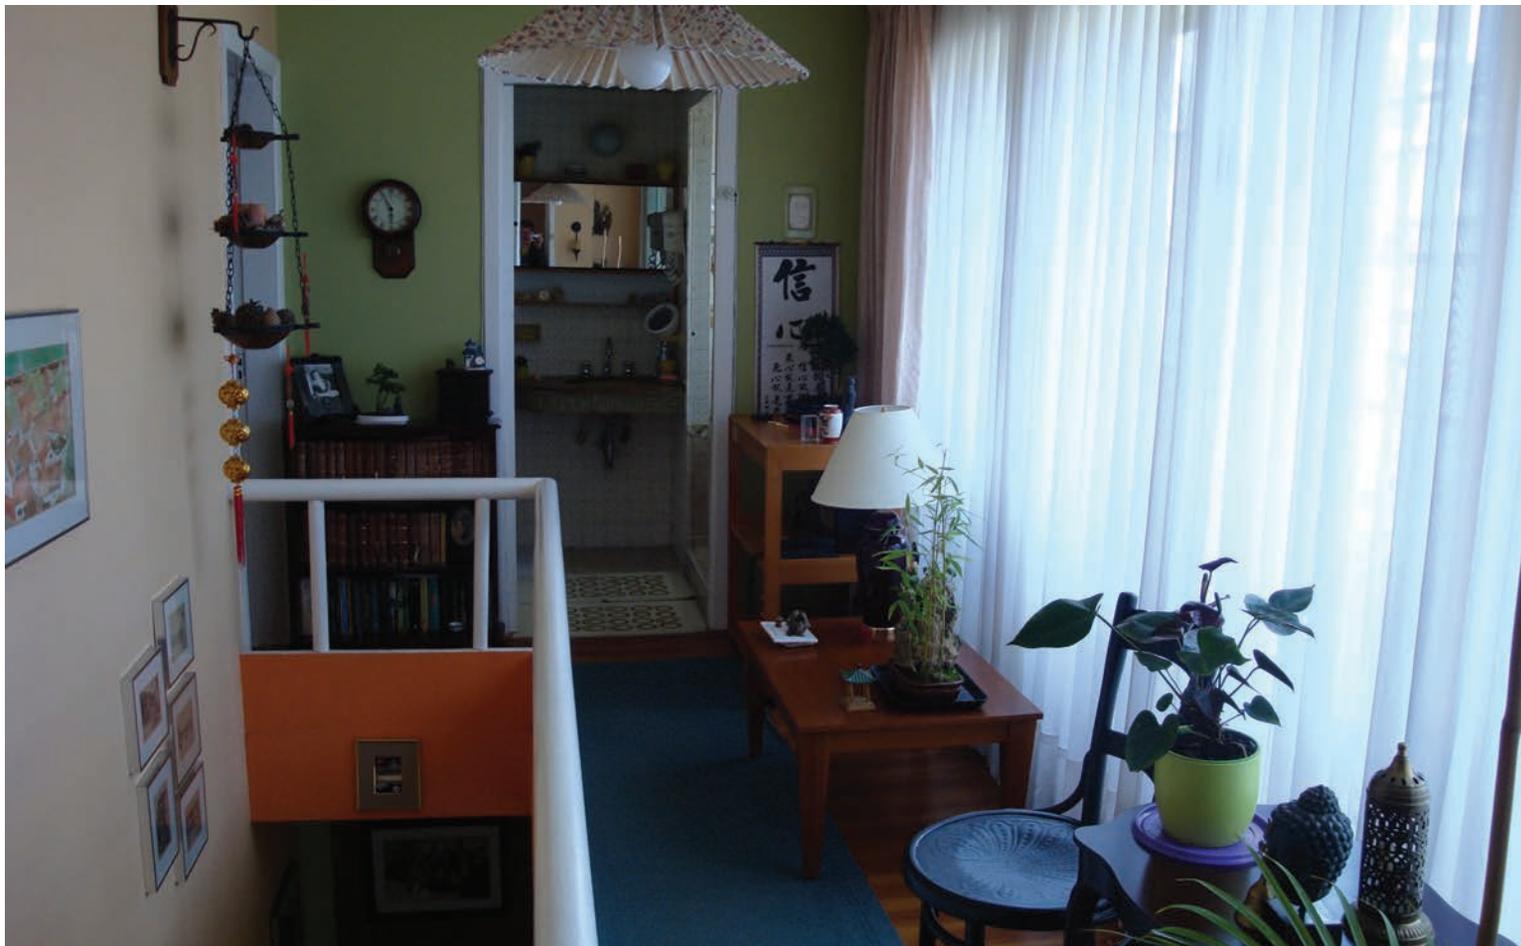
Figura 50. Hall de alcobas segundo piso

Circulaciones. Las circulaciones, a excepción de la que se deriva del hall de acceso y su correspondiente hall de alcobas en el segundo piso, no están definidas por muros o elementos materiales que las delimiten. En el primer piso se circula entre los espacios.

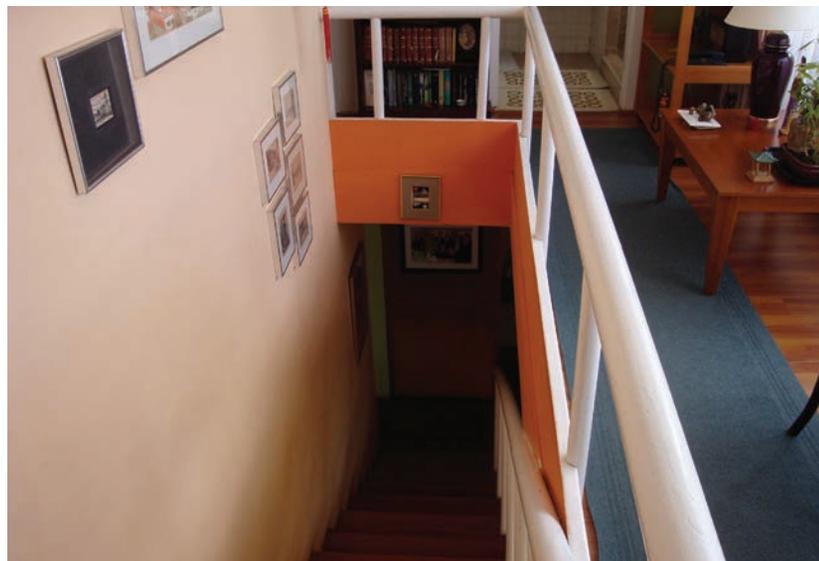
Figura 52. Punto fijo y hall de alcobas

Puntos fijos. El punto fijo es el eje de circulación vertical, de funcionamiento y de vinculación de la casa. Su localización inmediata frente al acceso principal, y adosado al hall de acceso y al hall de alcobas, lo convierten en un punto base de la tipología de la edificación.

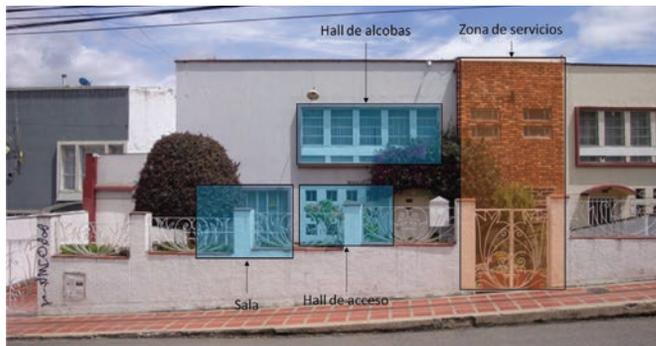
Figura 55. Elementos en el diseño de la fachada

Fachada. Sobre un plano blanco se destacan cuatro elementos de diseño: un plano vertical en ladrillo, que corresponde a la ubicación de los baños en el primero y segundo piso; una serie de pequeñas ventanas que iluminan el hall de acceso; un gran ventanal en el primer piso que permite iluminar la sala; y otro gran ventanal en el segundo piso para iluminar el hall de alcobas. Gracias a estos vanos la edificación cuenta con bastante luz natural en su interior.

A partir del elemento vertical en ladrillo se determina la proporción de la fachada. Este se repite cuatro veces y media en el frente del predio.

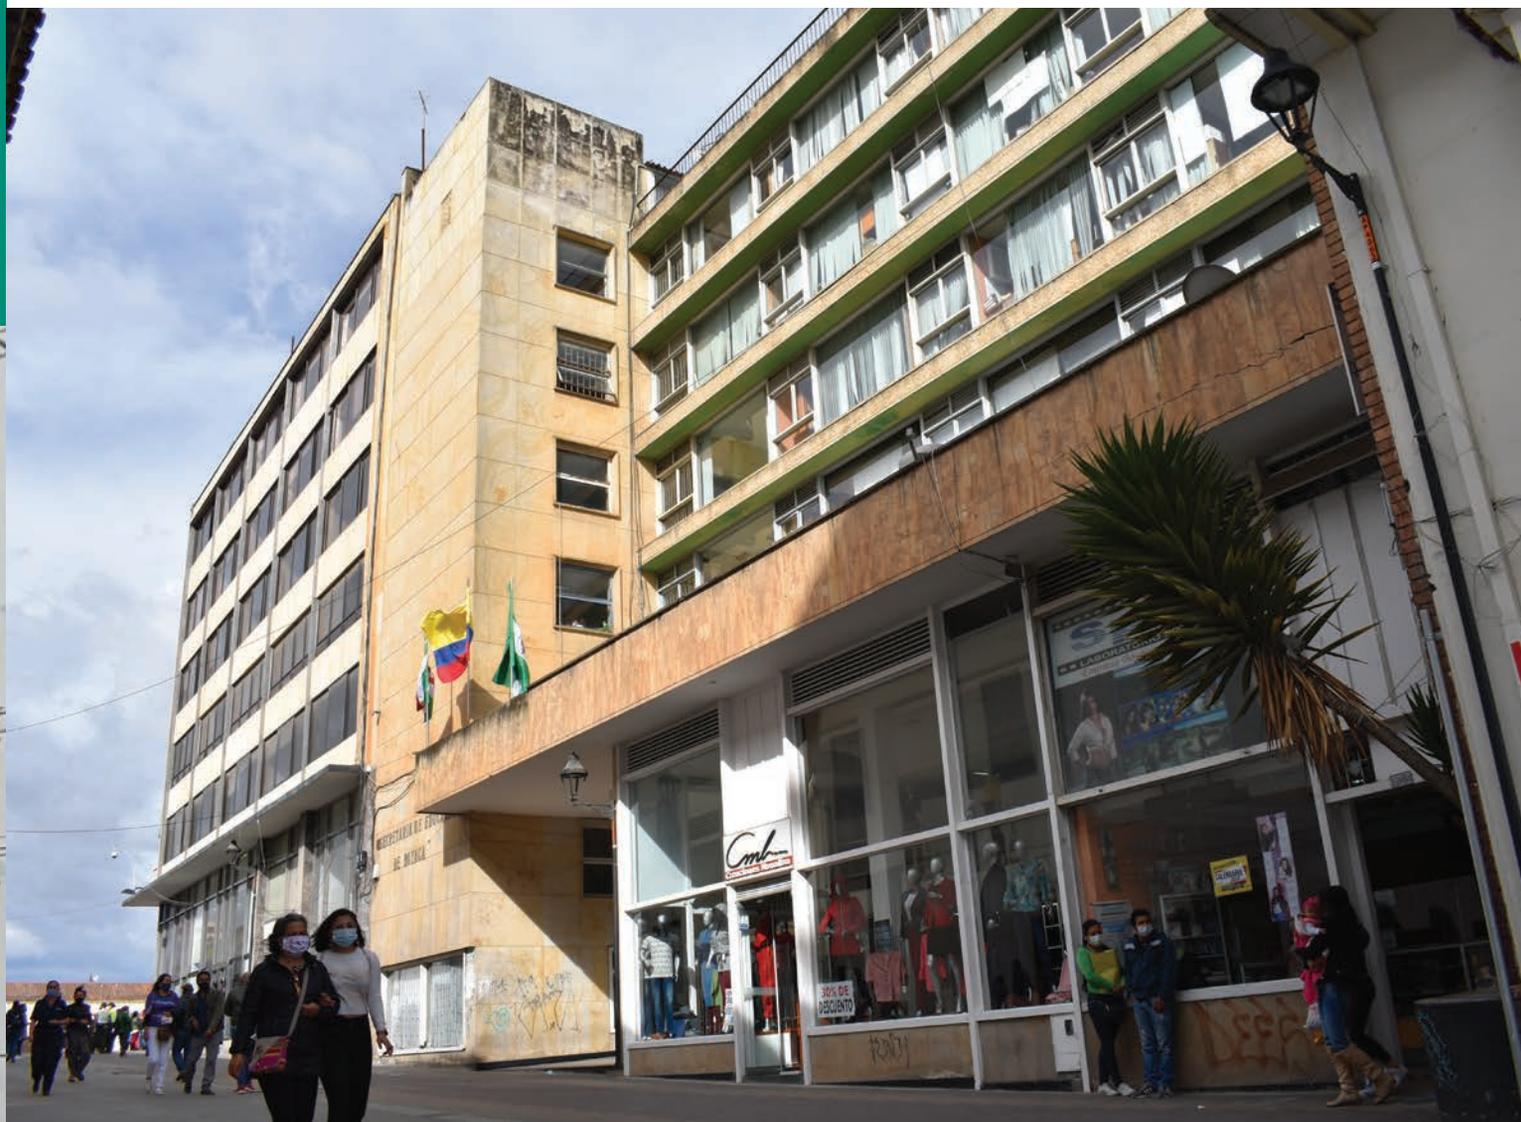
Figura 57. Foto del Banco del Comercio, hoy Secretaría de Educación, Año 2021

El edificio fue construido en el año 1957 por el ingeniero arquitecto Ernesto Muñoz Navarro. A este edificio Muñoz Navarro trasladó su oficina después de que hubiera estado en el edificio de la Beneficencia de Boyacá. En el Banco del Comercio ocupó el tercer piso, oficina 308. Este edificio fue famoso en su momento porque allí se instaló el primer ascensor que hubo en Tunja.

En un primer momento el edificio tuvo cuatro pisos y mezanine. El primer piso fue ocupado por el Banco del Comercio y los demás por oficinas y consultorios médicos. La mayoría de los profesionales que se encontraban allí se trasladaron para el Centro de Especialidades Médicas en la década de los ochenta.

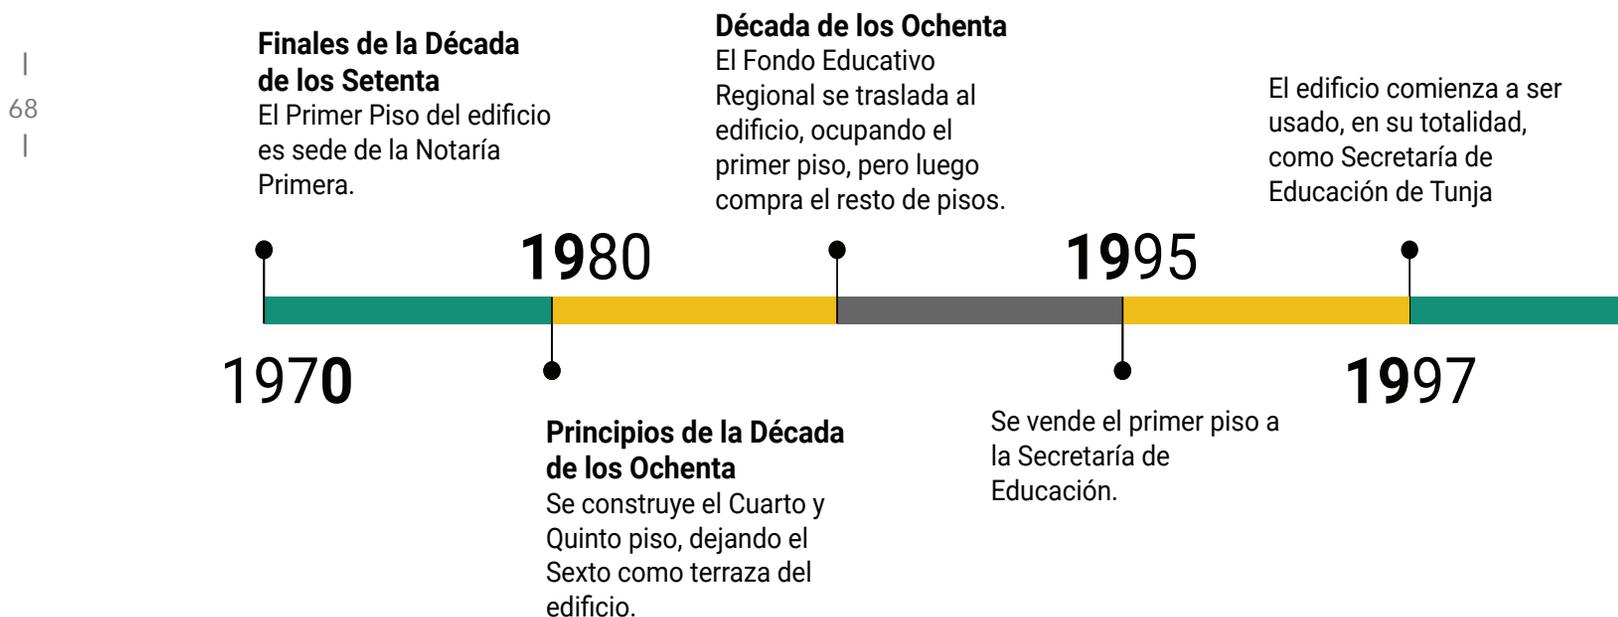
Figura 58. Desarrollo del edificio del Banco del Comercio en el tiempo

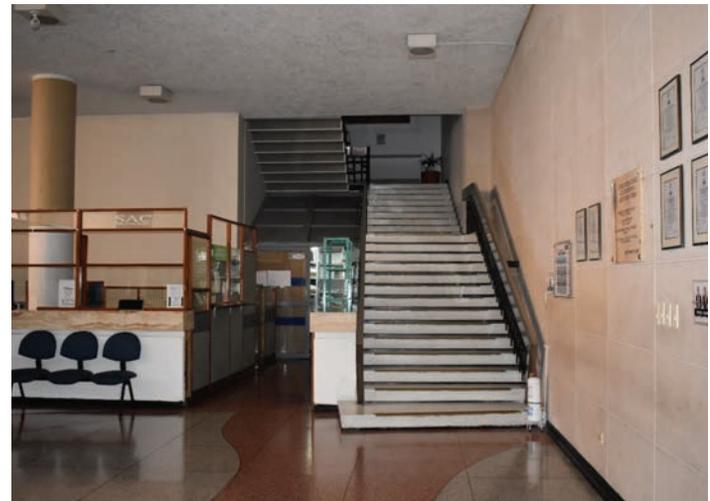
Figura 66. Punto fijo zona de atención al público

Circulaciones. En el primer piso se desprenden dos circulaciones del lobby de acceso: una que se dirige hacia el punto fijo principal, que corresponde a las escaleras y al ascensor junto a ellas, y otra se dirige hacia el hall público y de ahí hacia las escaleras que conducen al mezanine. Originalmente, los empleados accedían a sus oficinas por el mostrador curvo, pasando por una puerta batiente baja, ubicada junto a la escalera pública que conduce al mezanine. En la actualidad, en ese mismo lugar hay una puerta de batiente que permite el acceso a los cubículos ubicados

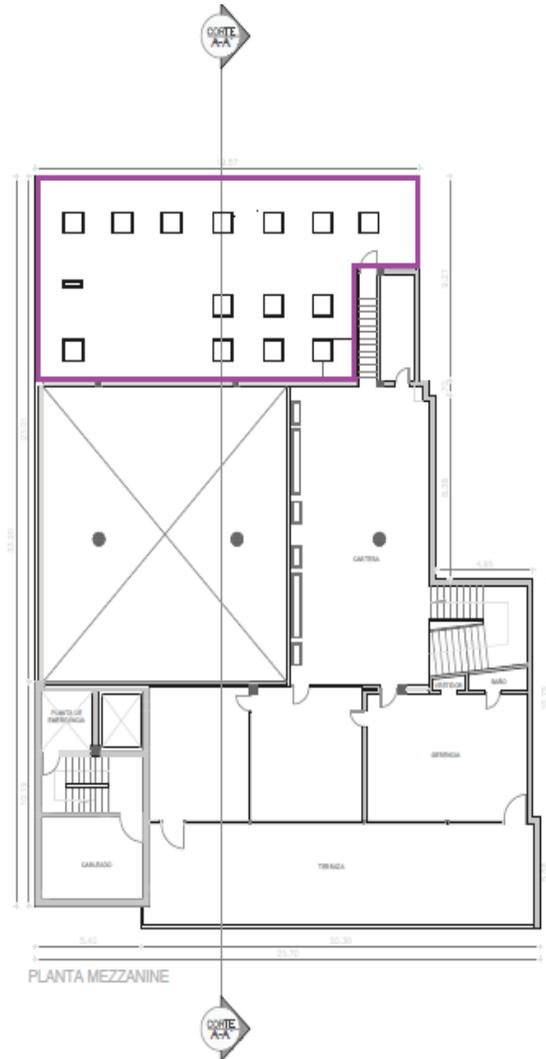
Aislamientos. El aislamiento posterior tiene una dimensión de 10 m. Está cubierto a nivel del primer piso con una cubierta plana.

Figura 68. Aislamiento posterior del edificio Banco del Comercio

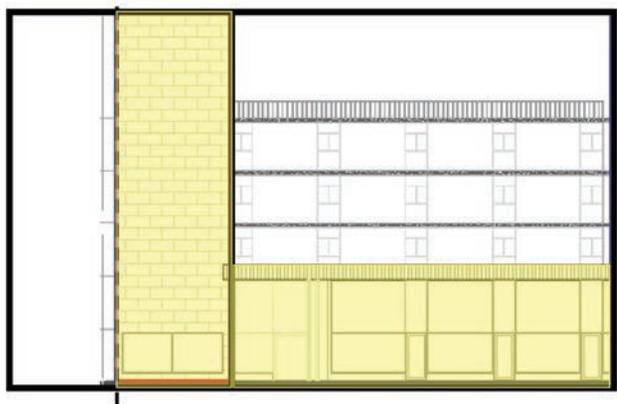
Figura 74. Proporciones de la fachada del edificio Banco del Comercio

Las proporciones del rectángulo vertical de la izquierda donde se ubica el punto fijo son iguales a las del rectángulo horizontal que se forma por los locales en el primer piso del edificio y su mezanine.

Finalmente, al trazar una diagonal entre el extremo superior izquierdo del volumen del punto fijo y la esquina inferior derecha del volumen de los locales se obtiene la altura del volumen de las oficinas.

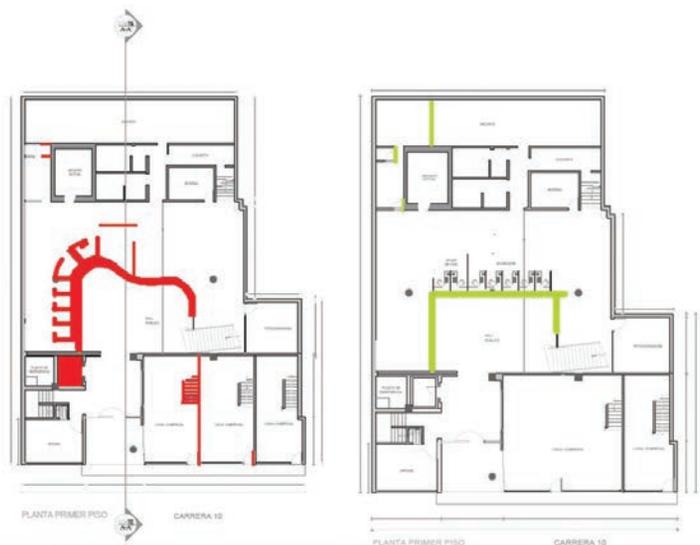
Figura 76. El mostrador original y el actual y otras modificaciones, sobre el plano original del primer piso del edificio Banco del Comercio

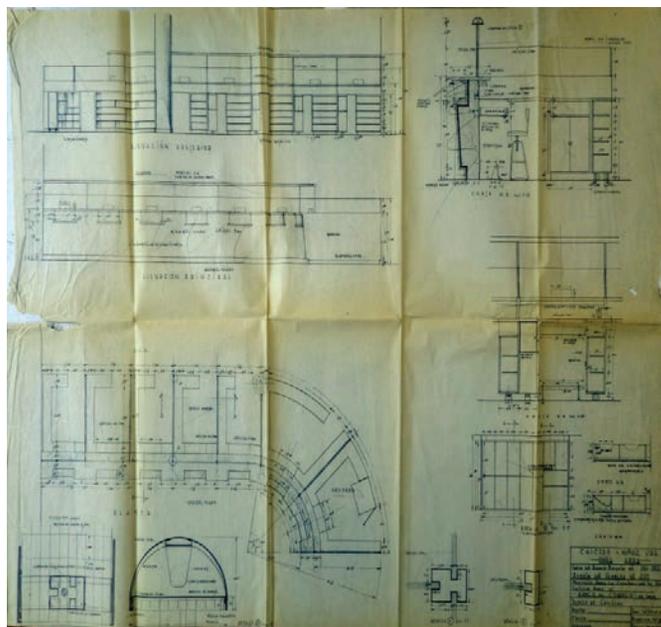
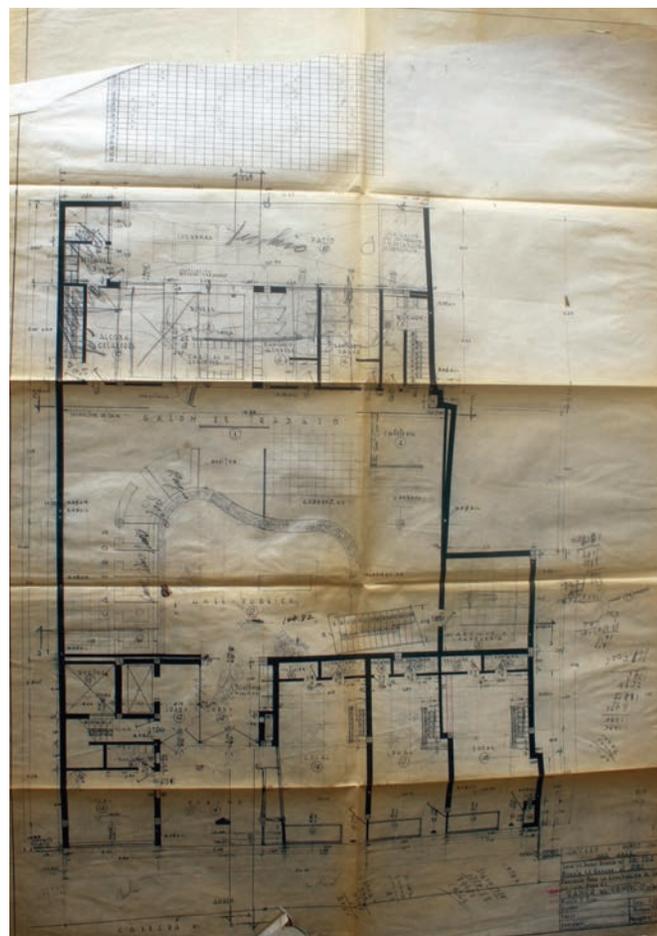
Figura 78. Detalle y ubicación del mostrador curvo original

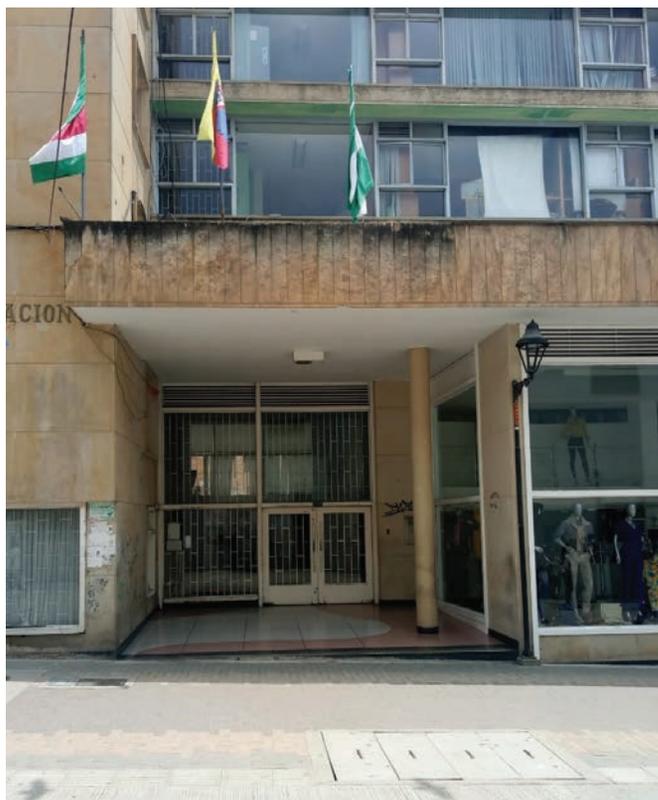
Figura 80. Diseño del tratamiento de piso con curvas

En relación con el tratamiento de piso y con el mostrador curvo, y en consonancia con la Catedral de Ronchamp y la Villa Saboya de Le Corbusier, se puede afirmar que la curva es una forma clave en el diseño de la arquitectura moderna. Crespo (2005) en su tesis *Control gráfico de formas y superficies de transición* afirma que la curva ha logrado a través del tiempo una mayor expresión en la concepción del espacio, por lo que fue retomada por la arquitectura moderna como elemento de diseño, y que algunas formas curvas no correspondían a aspectos constructivos, sino que se usaban meramente por su valor plástico. Arquitectos modernos como Alvar Aalto y Hans Scharoun incluyeron la curva en sus diseños.

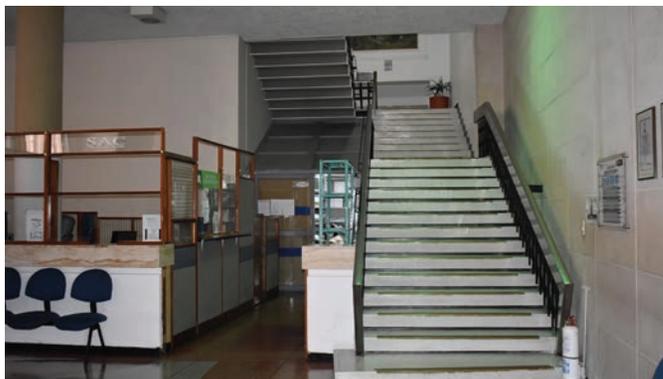
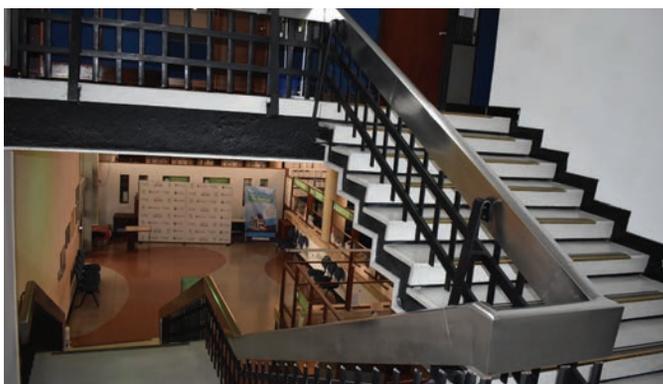
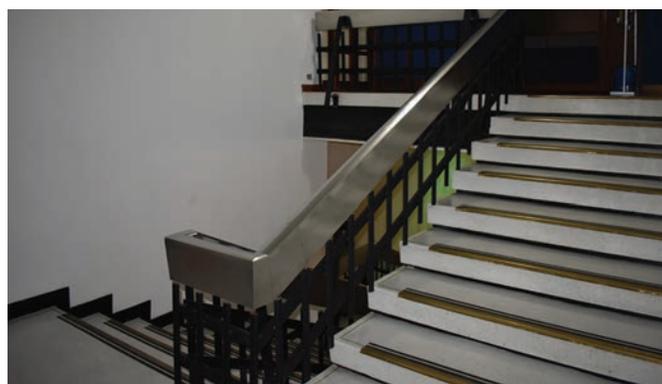
Figura 82. Escalera del área de atención al público del edificio Banco del Comercio

La forma de la escalera del área de atención al público.

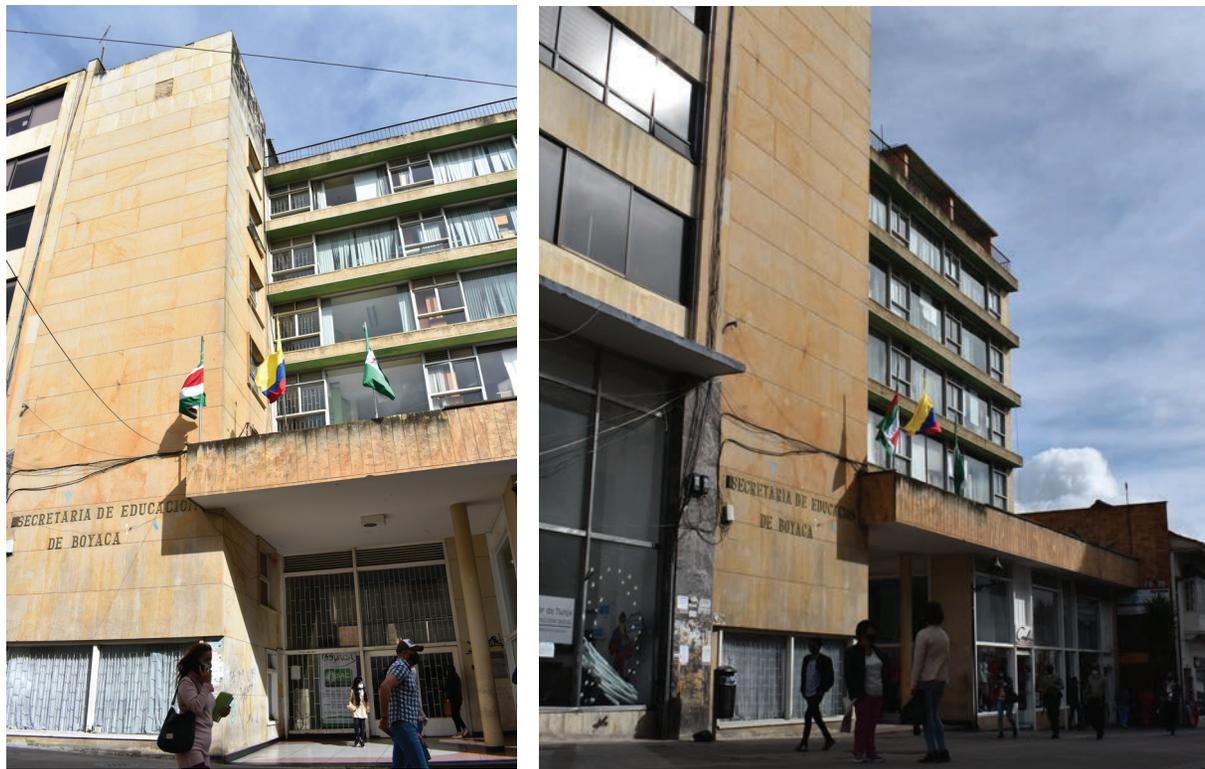
Figura 83. Acceso Edificio Banco del Comercio

La forma del acceso. El acceso fue marcado claramente dentro de la composición de la fachada únicamente con un manejo volumétrico. En primer lugar, se ve el volumen paramentado, cuya cubierta está un poco avanzada en voladizo. Sin embargo, ese paramento desaparece para invitar a acceder al edificio y para marcar aún más la intención; una columna redonda, como elemento formal, refuerza el diseño del espacio para acceder.
